中国石化销售股份有限公司湖北孝昌李集
加油站竣工环境保护验收监测报告表

建设单位：中国石化销售股份有限公司湖北
孝感石油分公司

编制单位：湖北澜科检测技术工程有限公司

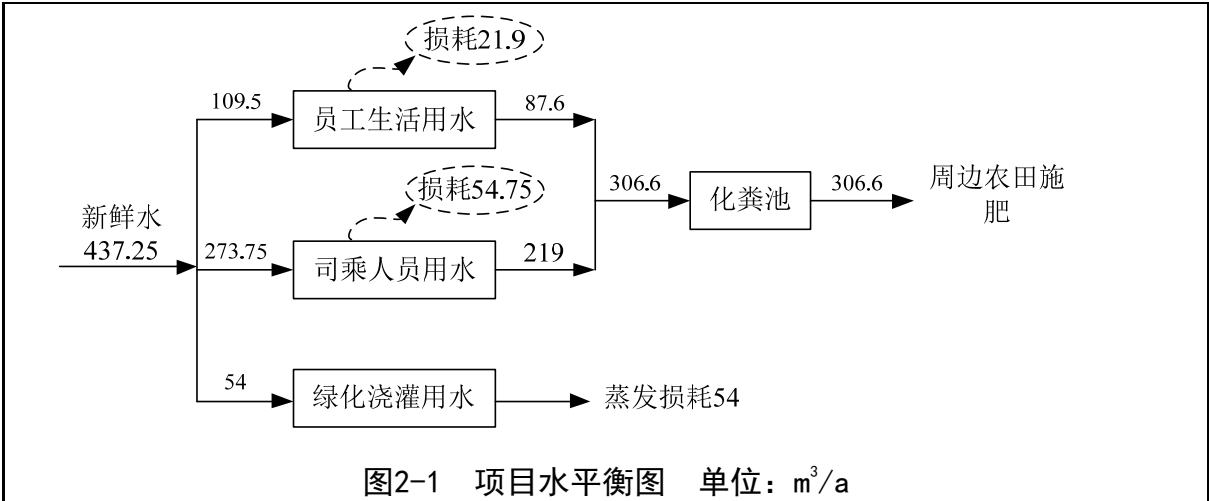
加油站排水采取雨污分流制。项目废水主要为员工生活污水、司乘人员生活污水，生活污水产生量为用水量的 80%，则生活污水产生量为 306.6m³/a，生活污水经化粪池处理后通过市政污水管网排入孝感市污水处理厂处理。初期雨水经环保沟收集后进入隔油池处理，然后排入市政雨水管网。项目水平衡表见表 2-3，水平衡图见图 2-1。

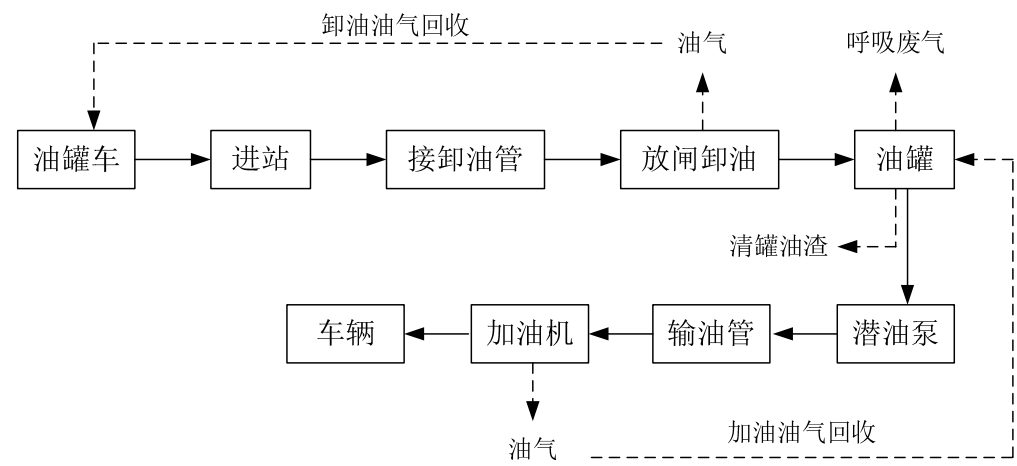
图2-2 运营期工艺流程及产排污节点图

工艺流程说明：

①卸油工艺流程

油罐车到达加油站罐区后，按照卸油人员指挥，在油罐指定的密闭卸油口处停稳熄火，放置好隔离设施和消防器材，核实地下罐空罐容能够盛放来油数量，接好静电接地装置，静止 15 分钟，卸油人员将油罐呼吸阀关闭，连通卸油软管、回气管，并确认接口连接完好，接卸油系统密闭完好，没有油品或油气渗漏情况，在 1 名卸油人员监督下另 1 名卸油人员开启阀门开始卸油，卸油期间，卸油人员进行盯守确保卸油期间不跑冒滴漏，卸完油后，拆除连通软管，人工封闭好油罐卸油口快速接头，拆除静电接地装置，打开油罐呼吸阀，等待约 5 分钟后，移除隔离装置，发动油罐车在卸

卸油过程为全封闭，成品油由油罐车运至加油站，装载有成品油的汽车槽车通过软管和导管，通过罐车与储油罐之间的管道依靠重力自流的方式卸入加油站地埋式储油罐中，根据 GB20952-2007《加油站大气污染物排放标准》，项目采用浸没式密闭卸油的方式，卸油管出油口距罐底高度小于 200mm。卸油时采取防满溢措施，设有卸油防溢阀和高液位报警装置。油料达到油罐容量 90%时，会自动触发高液位报警装置；油料达到油罐容量的 95%时，自动停止油料继续进罐。为防止在卸油过程中油料挥发产生的油气逸入大气造成污染，储油罐与油罐车之间设置油气回收管道以收集储油罐内产生的油气。

②加油工艺流程

油品卸入储油罐中后，由储油罐中油泵将罐内的油品输送至流量计，经流量计计量后的油品通过加油枪加至汽车内。加油机采用国内最高级的电脑控制加油机。在加油机内，设置油气分离阀，实现油气分离，油品加入汽车中。经分离后的油气通过回气管道输入储油罐中，减少油品因挥发而逸入大气的量。

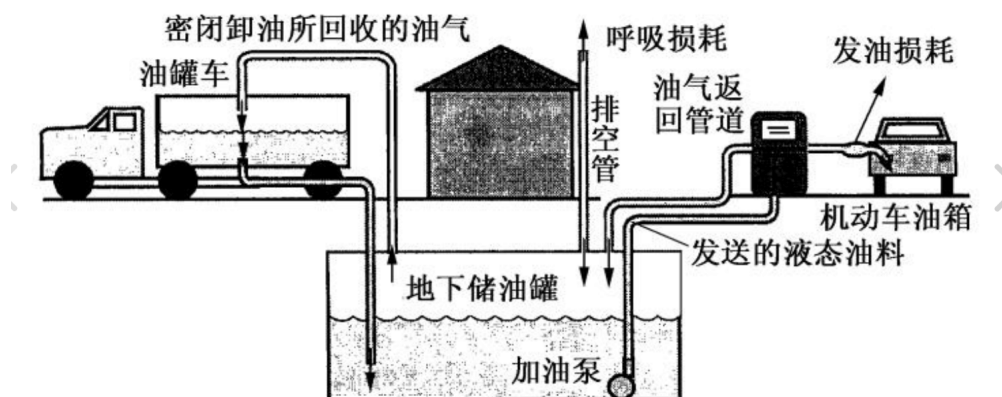
图2-3 油气回收系统示意图

油气回收系统示意图：

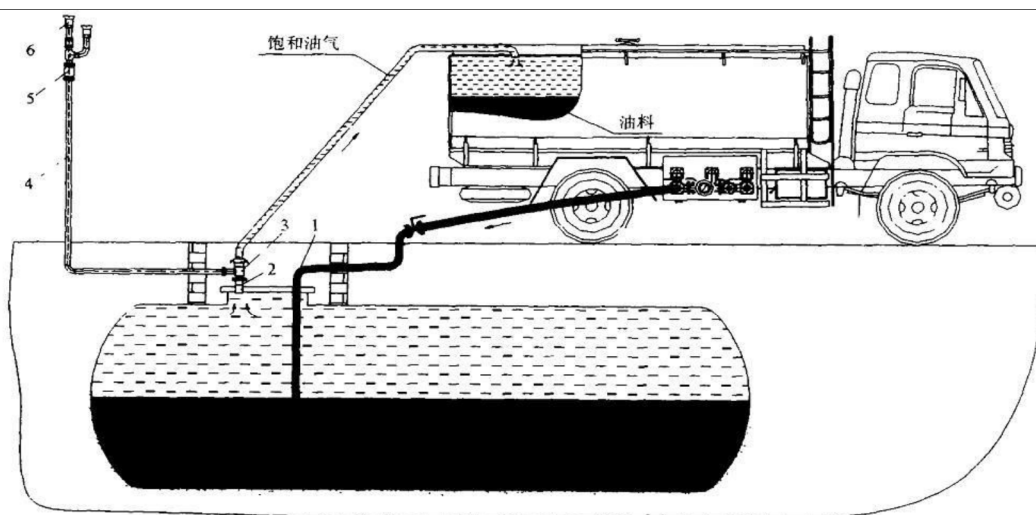
图3-1 卸油阶段油气回收系统示意图

A、卸油油气回收是指油罐车卸油时采用密封式卸油，减少油气向外界溢散。其基本原理是：油罐车卸下一定数量的油品，就需吸人大致相等的气体补气，而加油站内的埋地油罐也因注入油品而向外排出相当数量的油气，此油气经过导管重新输回油罐车内，完成油气循环的卸油过程，卸油阶段油气回收流程见下图：

图 第一阶段油气回收系统示意图
1—卸油管;2—油气回收管;3—油气回收快速接头;4—排气管;5—阻火器;6—真空压力帽

回收油气去向：回收到油罐车内的油气，可由油罐车带回油库后，再经冷凝、吸附或燃烧等方式处理。

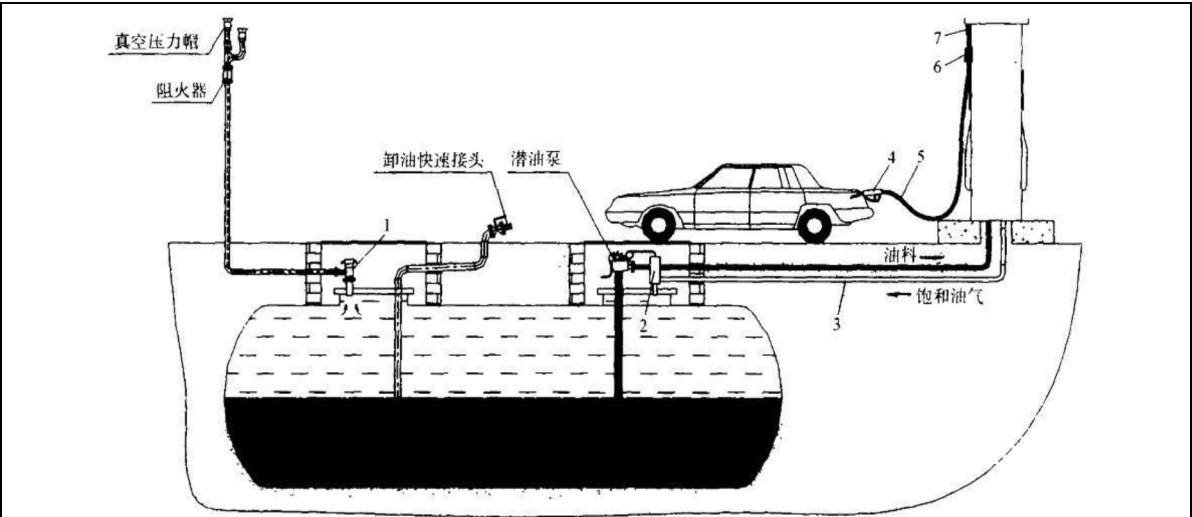
图3-2 加油阶段油气回收示意图

B、加油油气回收是指汽车加油时，利用加油枪上的特殊装置，将原本会由汽车油箱溢散于空气中的油气，经加油枪、抽气马达、回收入油罐内。目前广泛使用非燃烧系统运作方法，是将回收的油气储存在油罐内饱压，不排放。要达到这个效果，汽油与油气相互交换比例需接近于1:1。在理论上就是在加油时，每发1L油，油罐液位下降产生的空间，同时由油气回收枪回收相当于1L体积的油气，送回油罐内填补该空间而达到压力平衡。回收的饱和油气补入油罐也可以减少油罐内汽油的挥发。目前国内外普遍使用的回收设备为真空辅助式油气回收系统。真空辅助式油气回收系统的工作原理是利用外加的辅助动力(真空马达)在加油运转时产生约35~40英寸水柱或65~75英寸水柱(8.7~10.0KPa或16.2~18.7KPa)的中央真空压力，通过回收管、回收油枪将油气回收。当油罐内压力过大时，油罐通气孔上的真空压力帽会自动打开，由排气口排出过压的气体。汽车加油阶段油气回收流程见下图。

图 第二阶段油气回收系统示意图
1—油气回收快速接头;2—真空泵;3—油气回收管;4—油气回收油枪;5—同轴胶管;6—胶管分离器;7—油气分离转换接头

回收油气的去向：将回收的油气储存在油罐内饱压，不排放。

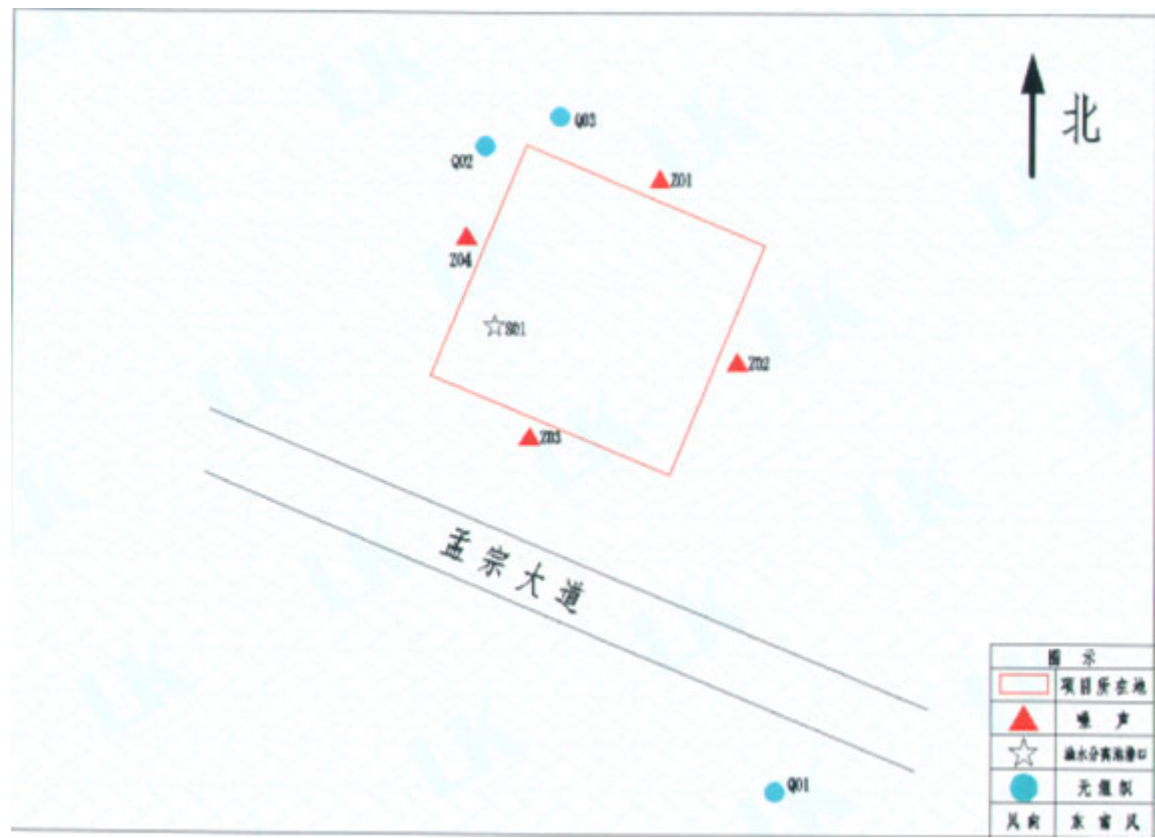
图 3-3 验收监测点位汇总图

本次验收监测点位见下图。

类别	监测点位	监测因子	监测频次
无组织废气	厂界上风向 Q1	非甲烷总烃、氮氧化物	3 次/天，连续 2 天
	厂界下风向 Q2		
	厂界下风向 Q3

类别	监测点位	监测因子	监测频次及监测周期
厂界噪声	厂界东侧外 1m 处	等效连续 A 声级	昼夜各一次，连续监测 2 天
	厂界南侧外 1m 处		
	厂界西侧外 1m 处		
	厂界北侧外 1m 处
